木の家だいすきの会 通信

2018年5月発行

コラム：住宅の床下空間

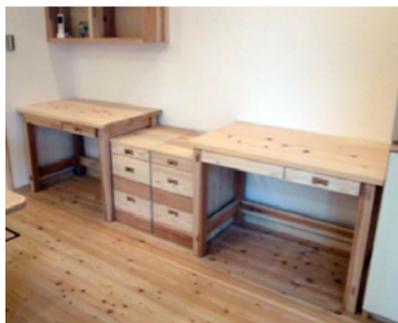
■学習机と引出収納

既製品ではこのスペースにあう物がなく、お施主さんからのご相談があり、造りました。現在はリビングの片隅に置いていますが将来は子供部屋に移動するそうです。

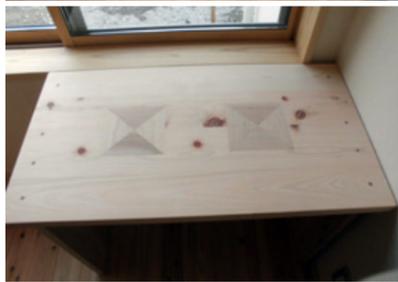
■おばあちゃんのみシン台

桧の天板にクルミの木を埋め込んでみました。

この台を置くところは納戸兼洗濯干しスペースで窓が大きい腰高窓で、机の高さが既製品にはないため造りました。

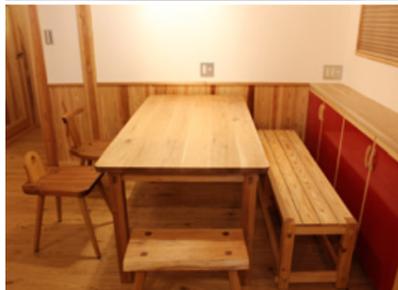
■オニグルミの食卓テーブルとベンチ

食卓テーブルは広葉樹のオニグルミです。硬い木で加工が大変ですが、とても部屋に溶け込んでいます。ベンチは杉や桧で造っています。

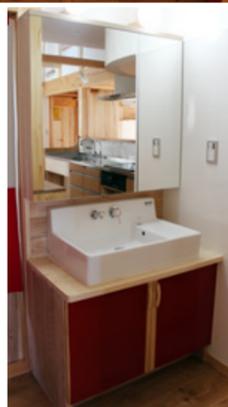
■手づくり洗面台

鏡の裏は収納になっています。洗面器は既製品ですがその他は造作家具で造っています。

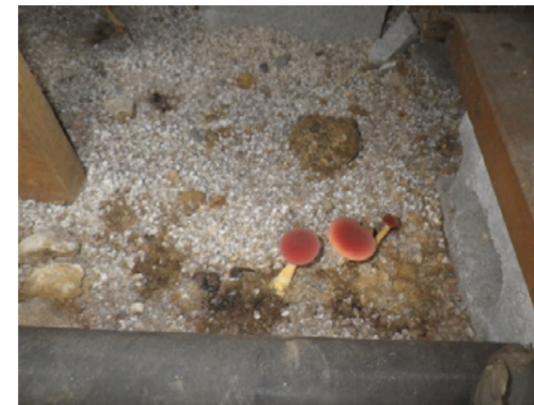
■床下にキノコが生えていた事例

これは床下に生えたキノコです。どこからか孢子が入り生えたものですが、他にも見られることからこの床下がキノコの生育するのに適していることがわかります。建物周辺には、樹々がしげり都心の住宅地よりも湿度が高いことにくわえ、空気が通り抜けにくい基礎の形状のためだと考えられます。床下の湿度が高い場合は、キノコだけでなくカビや木材を腐らせる腐朽菌が発生しやすいため、改修時には地面からの湿気対策が必要です。

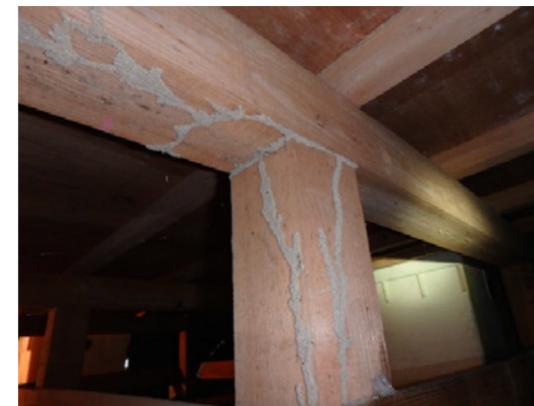
■シロアリの事例

写真の中央に灰色の線が入っていますが、これはシロアリが作る蟻道とよばれるものです。シロアリは地中から地上へ出る際に光や乾燥から身を守るため土の道をつくります。この写真の蟻道は地中から床束をのぼり下地の合板まで伸びており、床下と小屋裏から確認しましたが、柱や土台に目立った食害はありませんでした。改修時には、コンクリートを打設したり、防蟻処理を行いシロアリが侵入しにくい状態にすることが必要です。

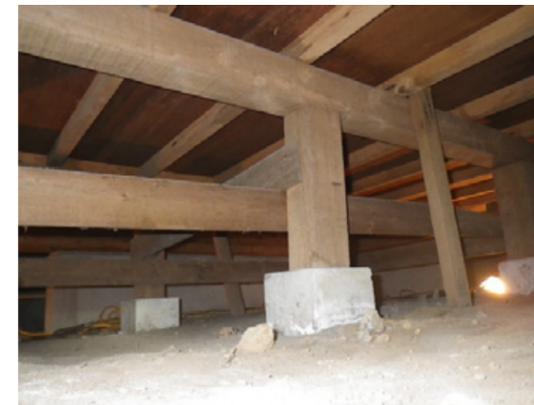
■断熱材がない事例

これは築39年の床下です。耐震と断熱改修の依頼があり調査をしました。冬が寒いということでしたが、写真のとおり床下には断熱材が入っていませんでした。床下は外からの空気が入ってきているため、床は冷やされ、足元から寒さを感じていたと思われます。予算的に全室を断熱改修するのが難しいため、寝室とトイレ、洗面所を重点的に改修計画をしています。
